◆所在地：大分県由布市

◆工事内容：外壁塗装

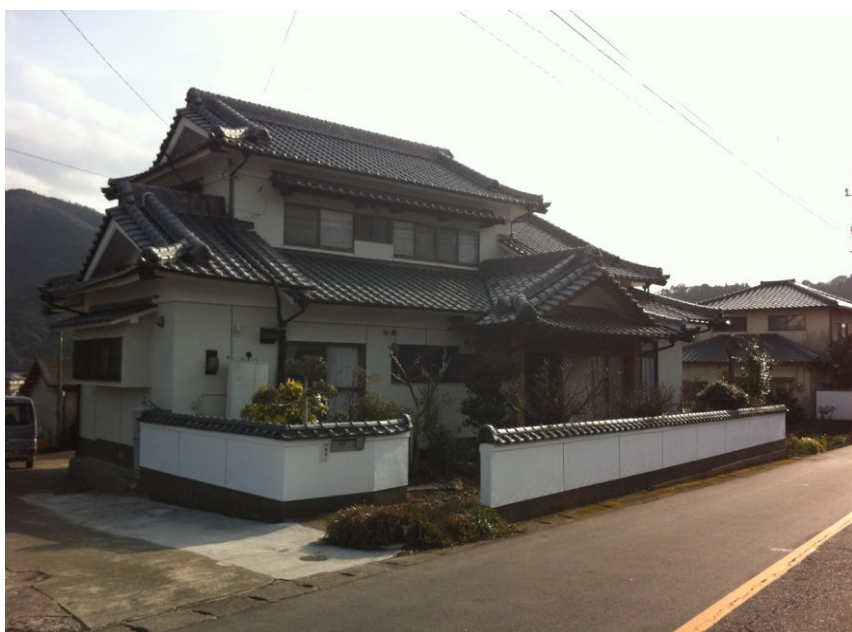
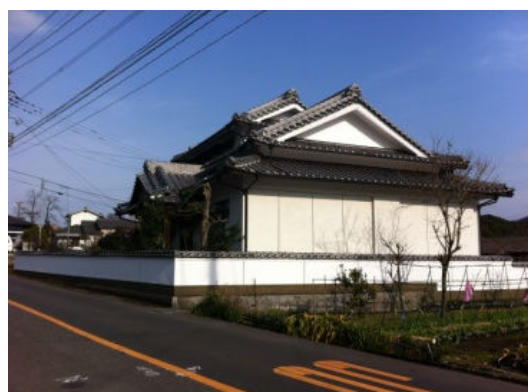
施工後

外壁には苔が生え始めており、塗装をやりかえる時期でした。
高圧洗浄で苔を落とし、元々の外壁の色で再塗装を施しました。
大変喜んで頂きました。
